IZVJEŠTAJ O UTVRĐIVANJU OŠTEĆENJA KONSTRUKCIJSKIH ELEMENTATA ZGRADE I IZRAČUN GRAĐEVINSKE BRUTO POVRŠINE OBJEKTA

BROJ IZVJEŠTAJA: IZVJ-12/2021

LOKACIJA: Gojlanska 15, Zagreb

Zagreb, 11.06.2021.

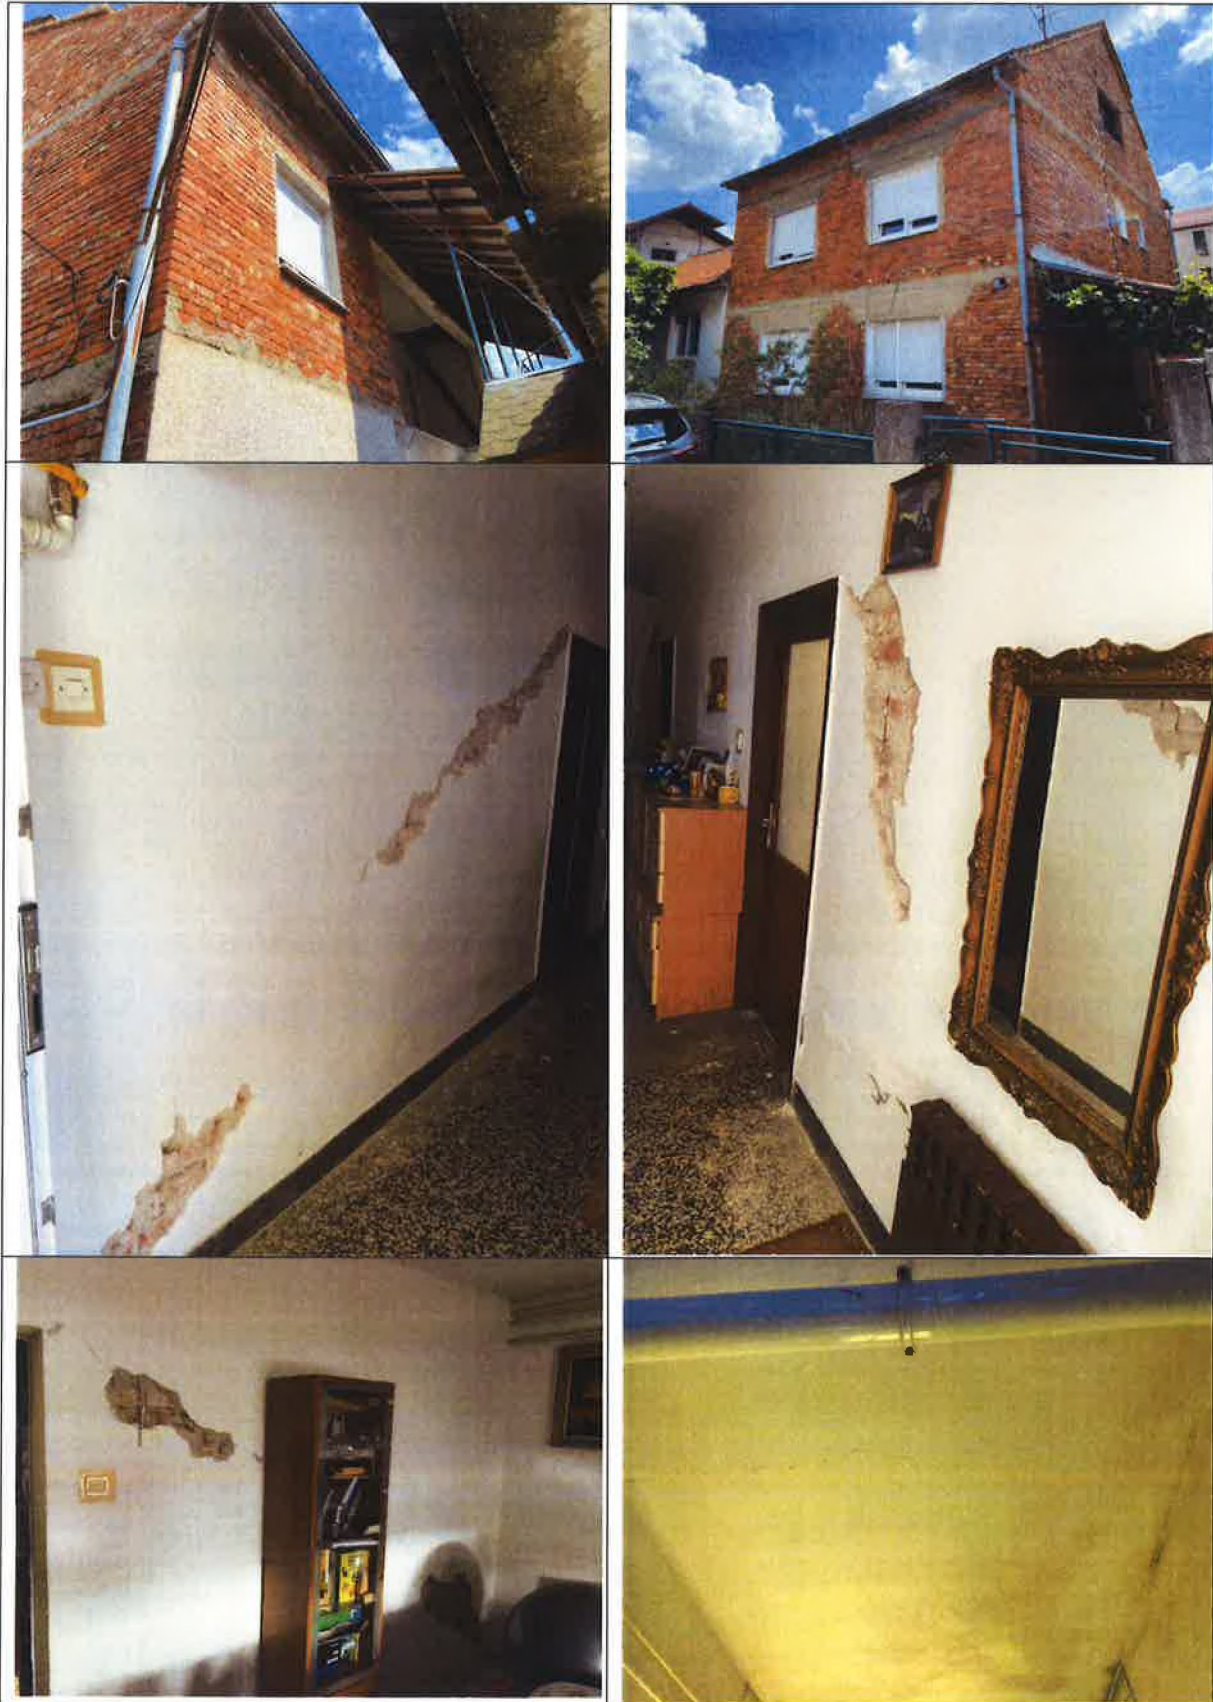
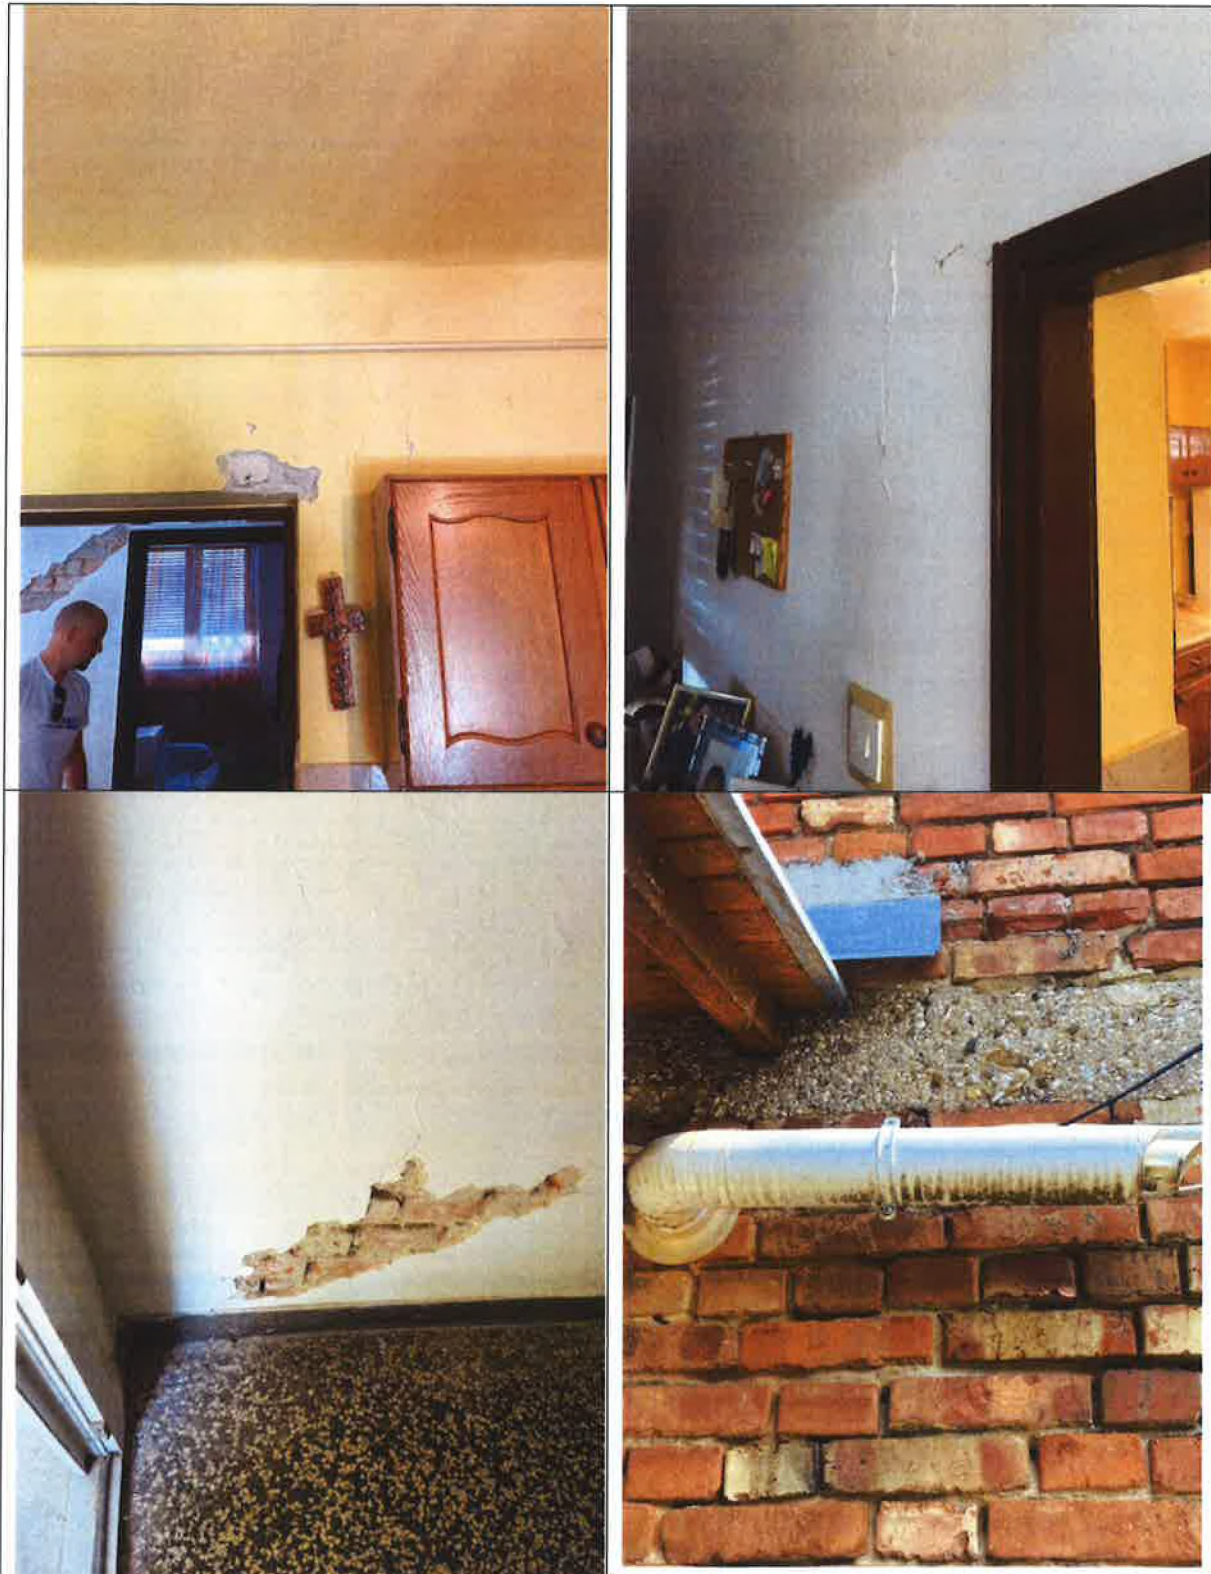
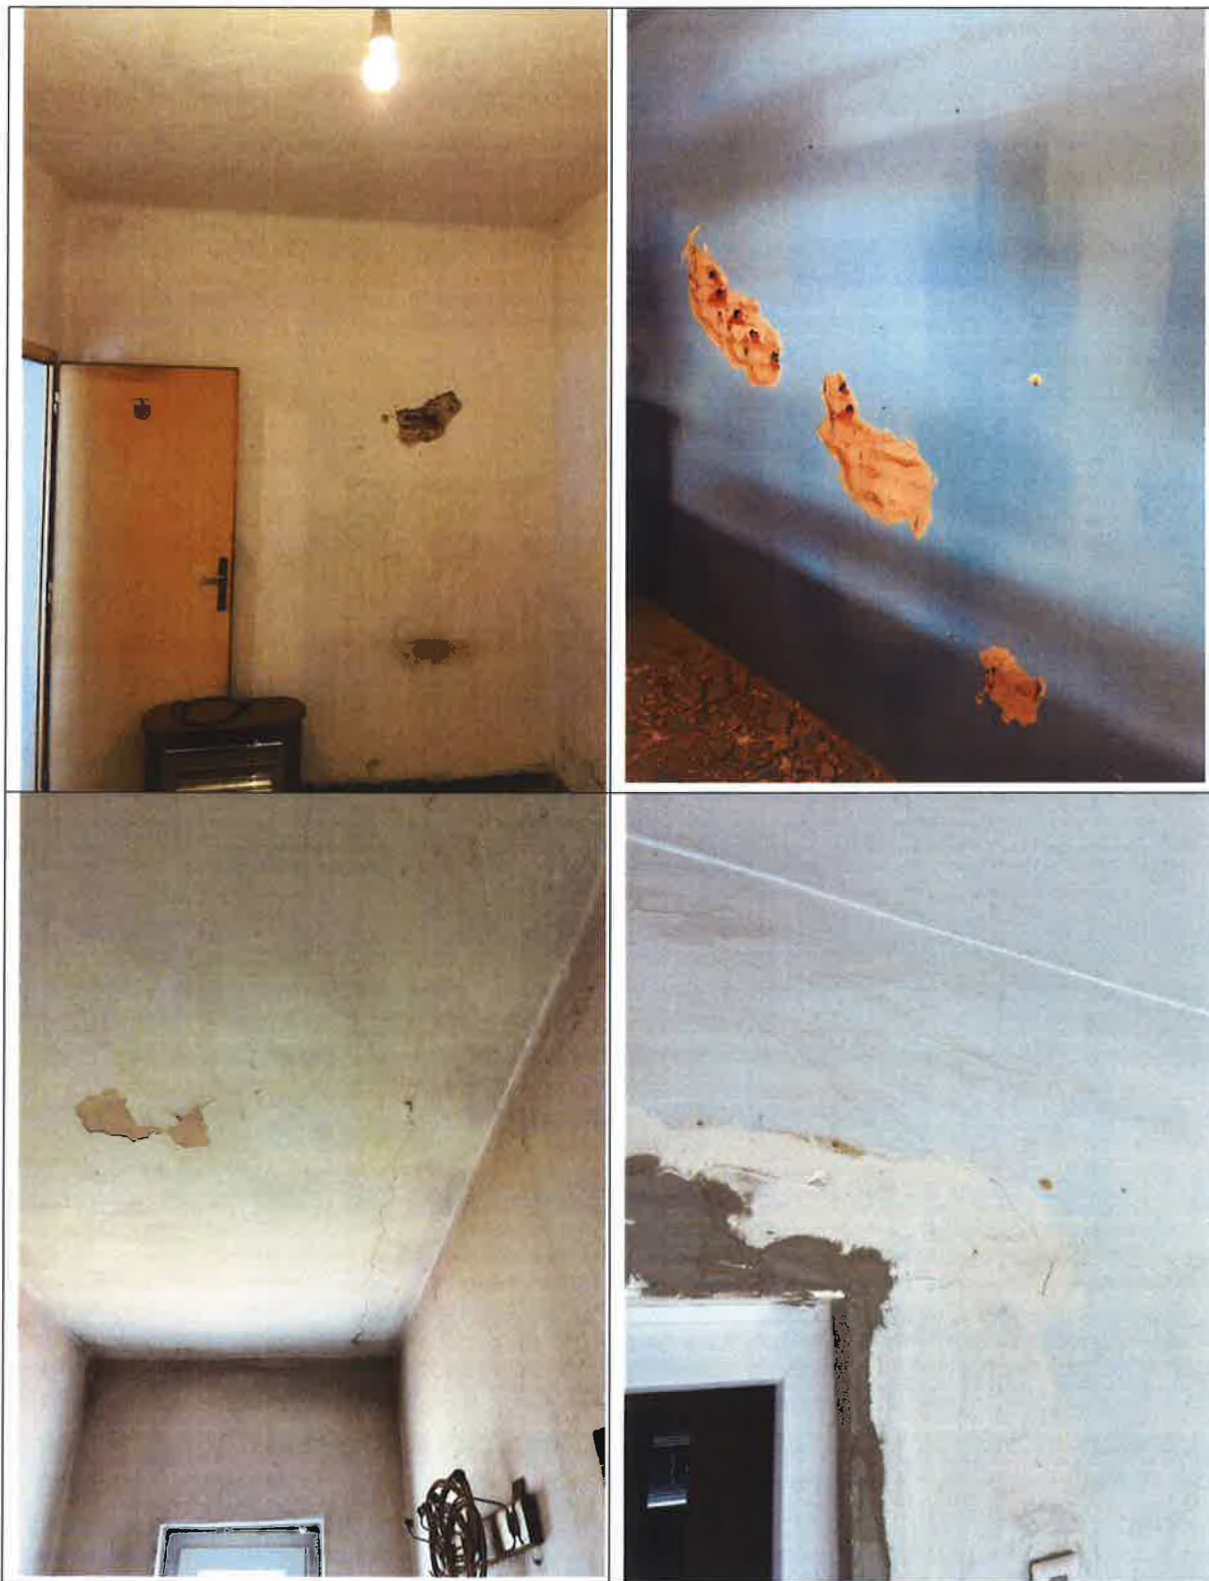
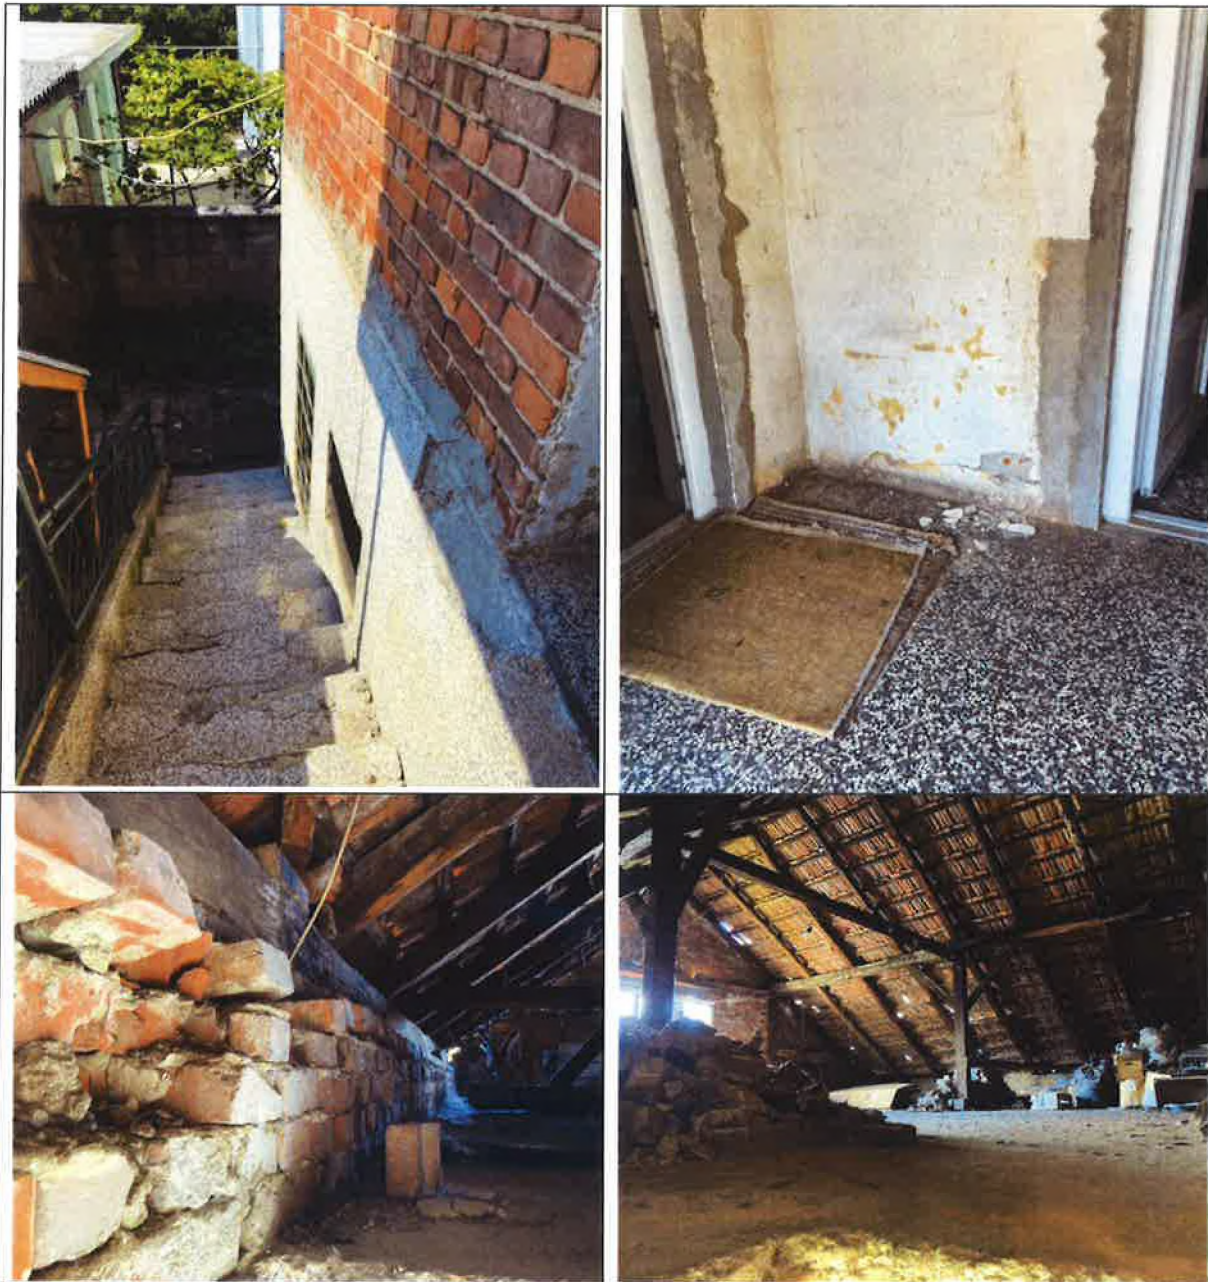
Vizualnim pregledom je ustvrđeno da je središnji uzdužni nosivi zid na koji se oslanjaju sve stropne ploče Zgrade značajno raspucao (kroz obje etaže), na istome su vidljive široke pukotine te se utvrđuje da predmetni nosivi zid (kroz obje etaže) više nema zahtijevanu mehaničku otpornost i stabilnost. Nadozidi na koje se oslanja krovšte su raspucali i ispali iz svoje ravnine, te je krovšte trenutno u stanju labilne ravnoteže. Na nekoliko mjesta je uočeno pucanje međukatnih stropnih ploča čime su iste izgubile svoje svojstvo krute dijafragme za prijenos horizontalnih sila. Zgrada je građena bez vertikalnih serklaža sa punom opekrom, uočeno je također da se pri zidanju nije svugdje primjenjivao zidarski vez pa se stoga sa te osnove sumnja u preostalu čvrstoću ziđa na cijeloj Zgradi. Imajući na umu opće stanje Zgrade smatram da ista nema zahtijevanu mehaničku otpornost i stabilnost te ju je uputno ukloniti.

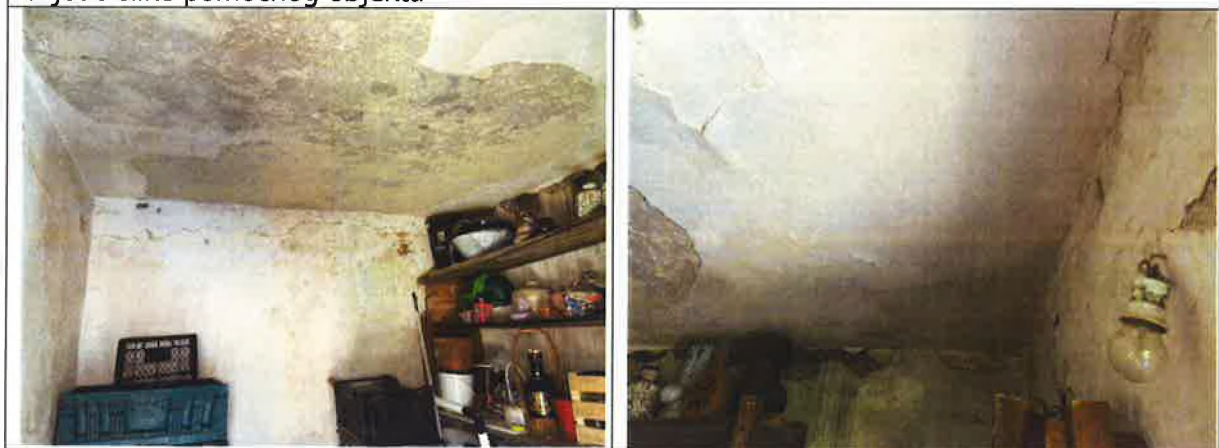
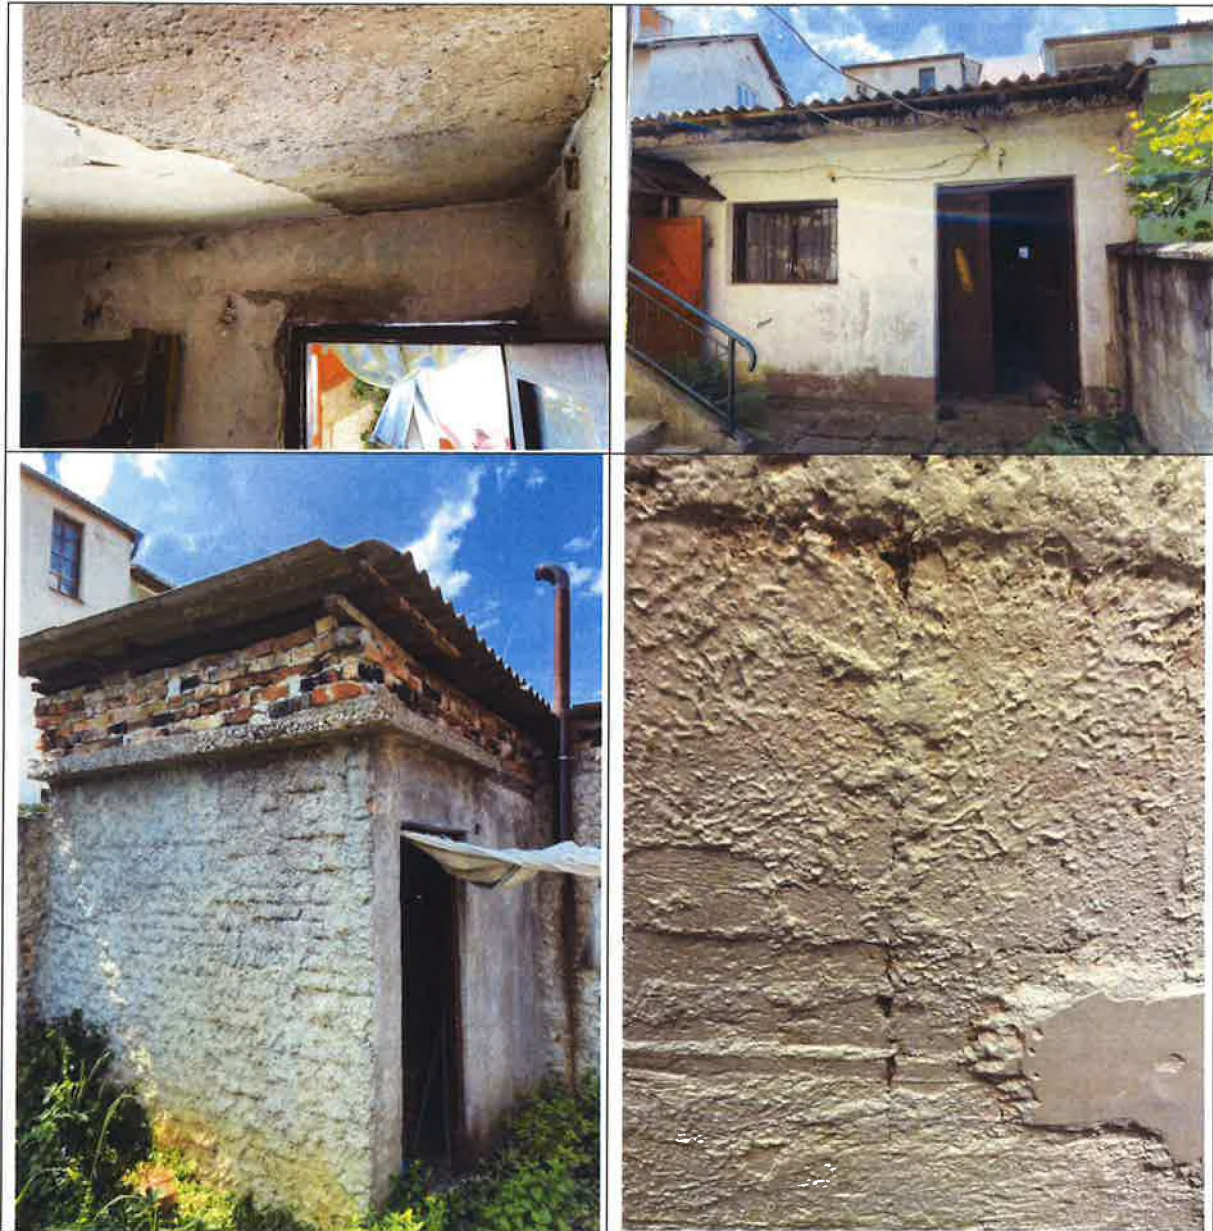
Slijede slike pomoćnog objekta

Pored Zgrade nalazi se pomoćni prizemni objekt građevinske (bruto) površine 33,95 m². Na predmetnom pomoćnom objektu su evidentirane pukotine po zidovima i stropovima. Predmetni pomoćni objekt je građen mimo pravila struke te je upitna preostala mehanička otpornost zidova i stropova, shodno tomu je preporuka predmetni pomoćni objekt isto ukloniti.
