PROJEKTNO RJEŠENJE PROTUPOTRESNE SANACIJE STAMBENE ZGRADE

LOKACIJA: **Ulica Natka Nodila 2** | ZAGREB
Elaborat protupotresne obnove stambene zgrade

OZNAKA ELABORATA: S-4-2020

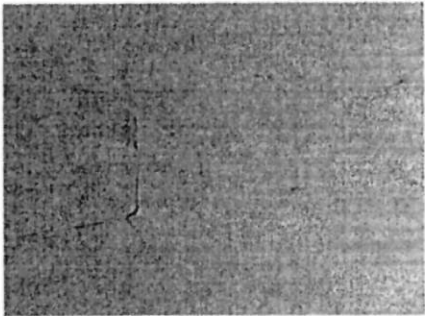
KOD OŠTEĆENJA I NAČINA SANIRANJE	FOTOGRAFIJA OŠTEĆENJA	NAČIN SANIRANJA
P1- minimalno oštećenje zida

Lagano otvaranje pukotine, gletanje, ličenje bojom u minimalno 2 premaza
P2- srednje oštećenje zida poprečnog nenasivog zida

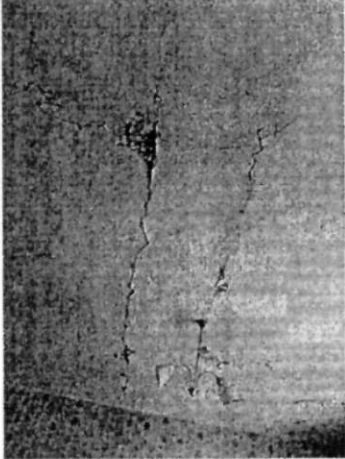
<p>S1 – oštećenje stropova koji iznad žbuke imaju trstiku, daske, i drvenu nosivu konstrukciju</p>

<p>Skidanje žbuke koja otpada, mjestimično, saniranje većih pukotina, ukoliko postoje, postava gips-kartonskog spušenog stropa, te obrada soboslikarskim radovima.</p> <p>Ova oštećenja nisu strukturalno opasna!</p>
<p>S2 – oštećenje spojeva zidova i gips-kartonskih spušenih stropova / običnih stropova</p>

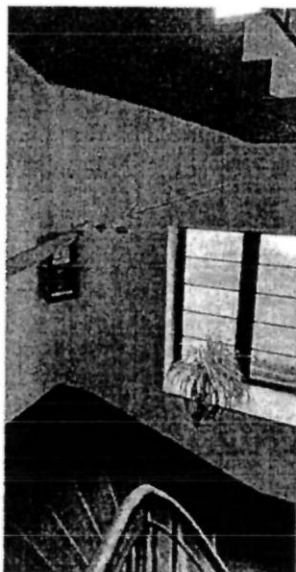
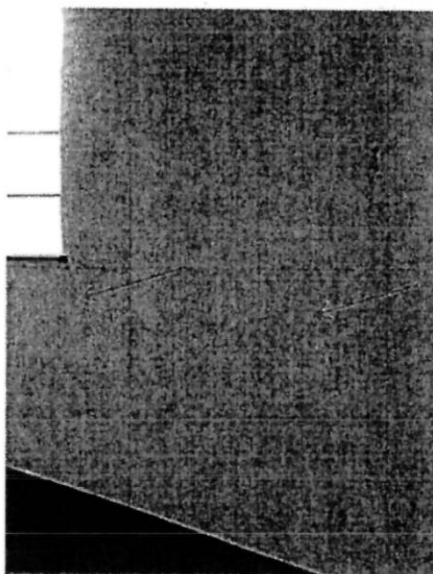
3. Oštećenje stubišnog zida (izvana i iznutra)

Stubišni zid je napukao na nekoliko pozicija, na sličnim pozicijama po višim etažama, izvana i iznutra.

Najviše pukotina vidljivo je na fasadnom zapadnom zidu stubišta. Iz razloga neophodnog detaljnijeg sagledavanja situacije konstrukcije i srazmjera oštećenja potrebno je otući sa cijelog zida žbuku i očistiti fuge. Pretpostavka je da će se morati otući 30ak posto žbuke sa zidova na stubištu. Sukladno pružanju pukotina, te načinu gradnje drugih objekata u Zvonimirovoj ulici iz tog vremena, pretpostavljam da konstrukciju objekta čine armiranobetonski okviri sa ispunom od opeke.

U tom slučaju vidljive pukotine nastale su na spoju betonskih elemenata sa dijelovima zida od opeke, te ne predstavljaju ugrozu za stabilnost. Za daljnje poboljšanje stabilnosti zida predlažem ojačanje zida armiranjem u nivou parapeta i ojačanjem rabić mrežicom. Sve na isti način kako je opisana sanacija u stanu Vucelić

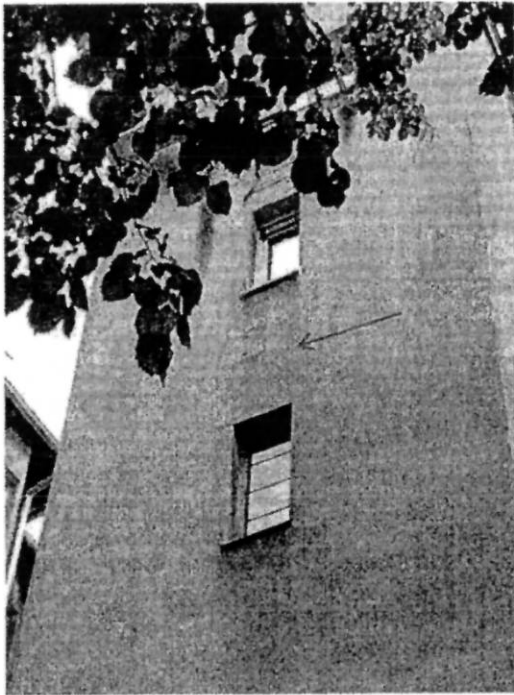
4. Oštećenje dvorišnog pročelja (križne pukotine)

Na dvorišnim krilima, vidljive su križne pukotine ispod prozora.

Zid će biti ojačan zahvatima (armiranjem) na stanu u potkrovlju - Vucelić. Potebna sanacija zida sa fasadne strane, od utjecaja vlaženja sa ravnog krova.

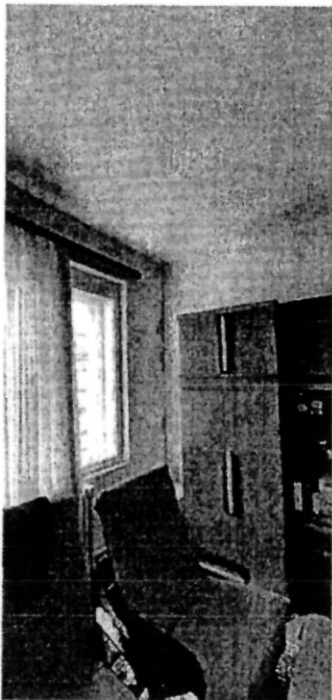
6. Oštećenje nosivog zida prema Zvonimirovoj

Nosivi zidovi uz Zvonimirovu ulicu pružaju se u smjeru istok zapad i kao takvi, su za vrijeme djelovanja potresa, prenosili svoje oscilacije na okomite zidove. Pukotine vidljive na žbuki na njihovim spojevima su očekivane, te ne smanju stabilnosti zidova. Sanaciju izvesti na nivou manjih zidarskih i ličilačkih radova

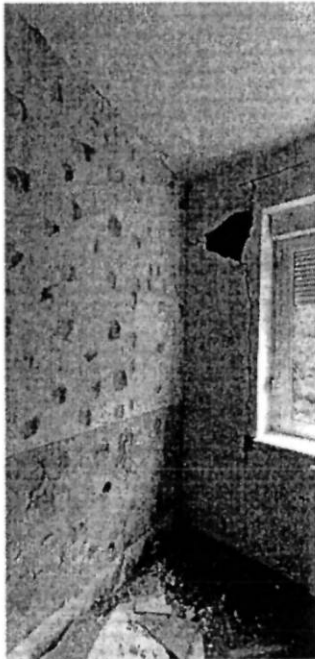
7. Oštećenje zabatnog zida u stanu Vucelić

Zadnja etaža - stan je pretrpio najviše oštećenja iz razloga što je isti imao najveće oscilacije zidove. Veća oštećenja vidljiva su u dijlu stana desno, tj. na dijelu zgrade gdje je orijentacija nosivih zidova u smjeru istok zapad. Strop stana je ravni krov, a ne dijelu spoja s južnim zidom vidljivo je izražajno oštećenje od zacurivanja nakon potresa, kako iz stana, tako i sa fasade. Oštećenja su izražajna na fasadnom zabatnom zapadnom zidu, kao i na stropovima, gdje je uslijed horizontalnih pomaka zidova došlo do pucanja podgleda stropa od trstike i žbuke. Također u kuhinji na desnom zidu - vidljiva je vertikalna izražajna pukotina. Ista je nastala aktiviranjem radne reške između nosivog vanjskog zida i okomitog fasadnog zida. Sanaciju te pukotine izvesti samo ličilačkim radovima, te nije potrebno izvoditi povezivanje, ta dva zida.

Sanaciju oštećenja izvesti po pozicijama:

- strop - na mjestima izražajnih pukotina - otući dijelove žbuke koji su se odvojili od stropa, te izvesti spuštenu strop sistemom suhe gradnje. Prethodno sanirati vlaženje na mjestu zacurivanja sa stropa

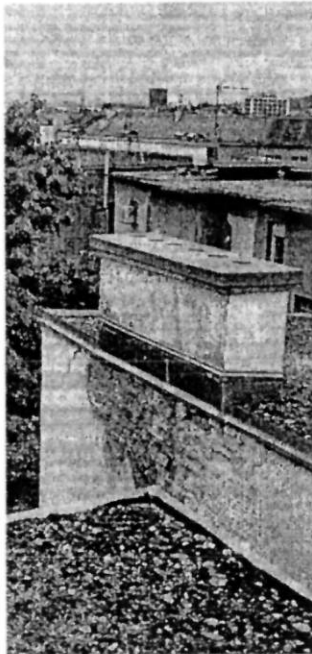
Pojedini dimnjaci su na krovu su jako oštećeni.

Ova skupina dimnjaka oštećena je uslijed djelovanja vlage. Nisu vidljiva tu oštećenja dimnjaka od potresnog djelovanja. Preporuka je rekonstruirati dimnjak iznad razine krovišta (ponovno ga sagraditi od opeke, te omotati čeličnim rabić pletivom, kao potresno ojaćanje), a pritom rekonstruirati i opšave te fasadu, koji su oštećeni vlagom,

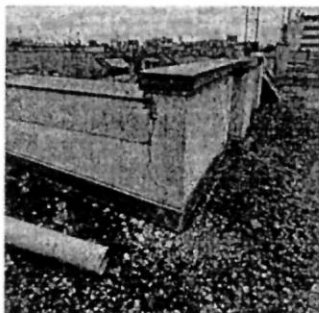
Ova skupina dimnjaka se odvojila od krovnog nadozida. Sanaciju izvršiti sukladno opisu vezanim uz oštećenja slijedeće opisane baterije dimnjaka

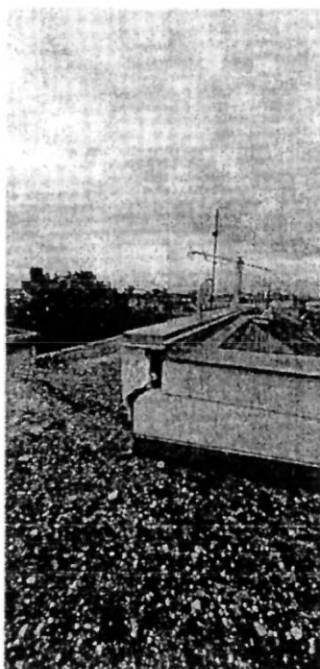
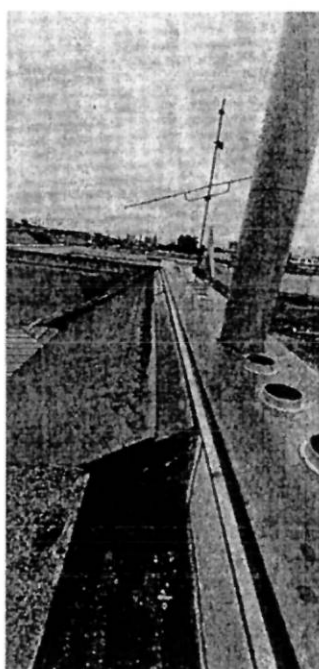
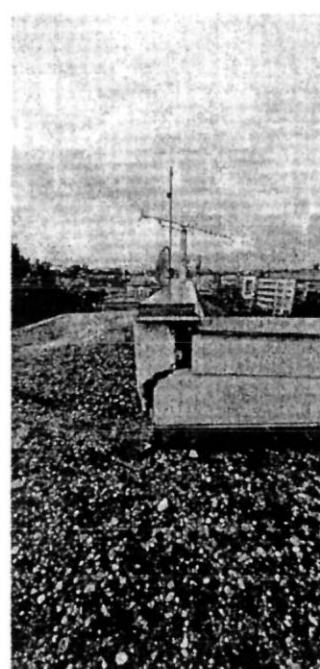
Ova skupina dimnjaka, koja je ugrađena u krovni nadozid, je oštećena, odvojila se od zida s kojim je spojena.

Potom izvesti, zajednički horizontalni serklaž na kruni zida, sa uglovnom armaturom L oblika 2fi 14 gore i dole. Dalje izvesti žbukanje, te ponovno limeni opšave i okape.
