IZVJEŠTAJ O UTVRĐIVANJU OŠTEĆENJA KONSTRUKCIJSKIH ELEMENTA ZGRADE I IZRAČUN GRAĐEVINSKE BRUTO POVRŠINE OBJEKTA

BROJ IZVJEŠTAJA: IZVJ-11/2021

LOKACIJA: Graduši 23, Zagreb

4. ZGRADA: OBITELJSKA KUĆA

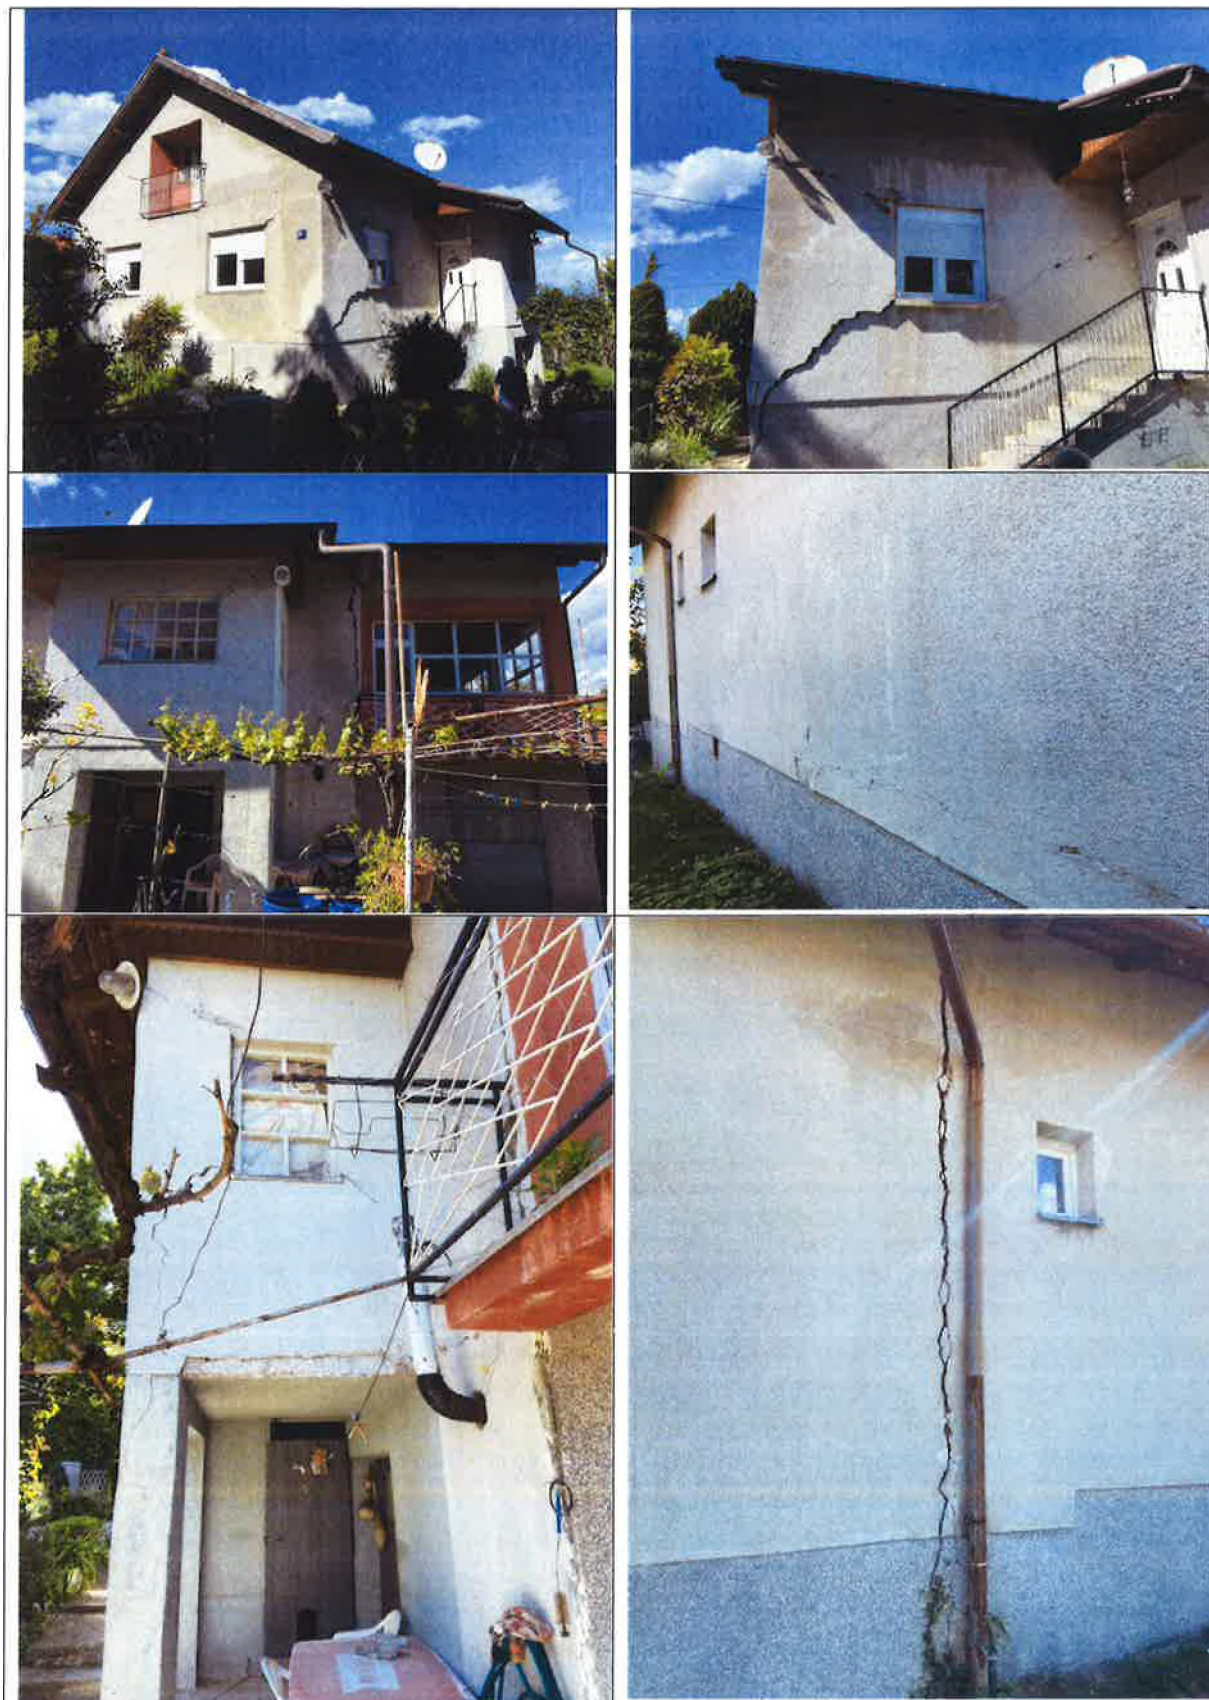
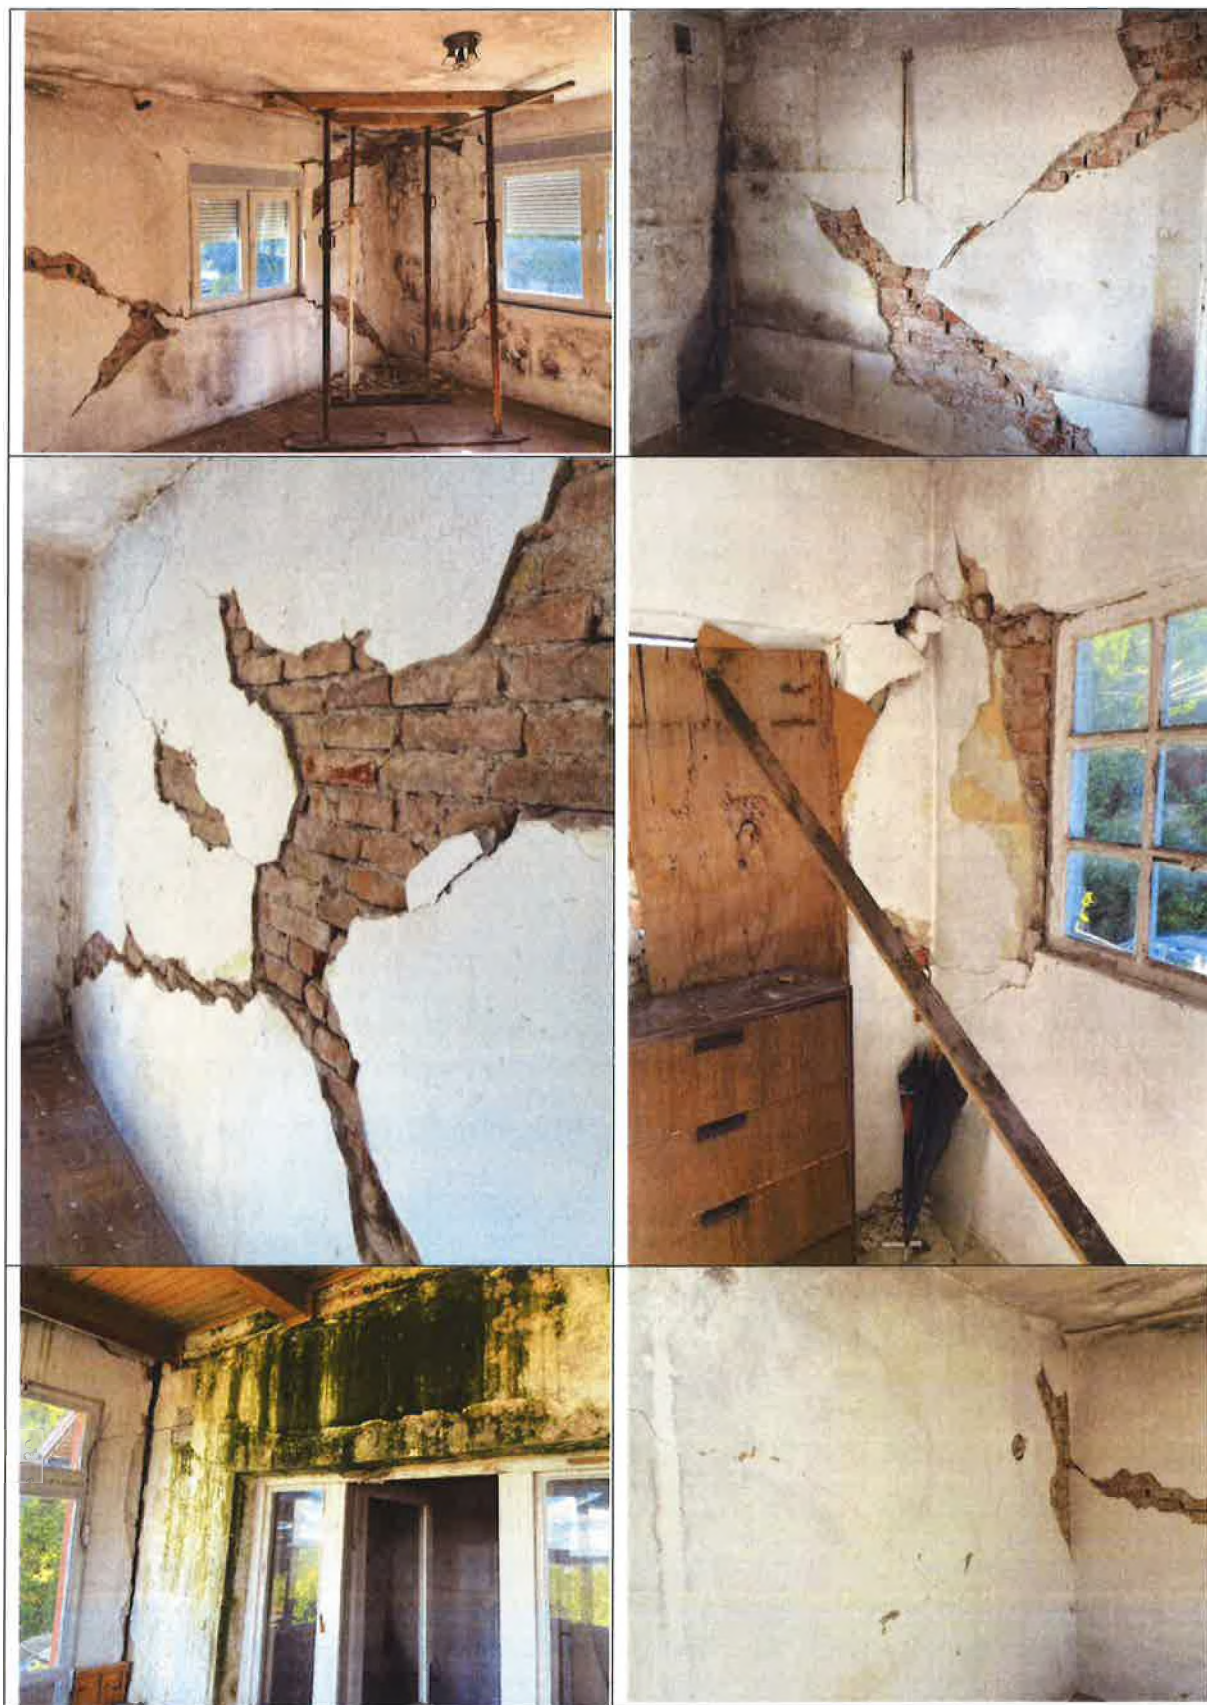
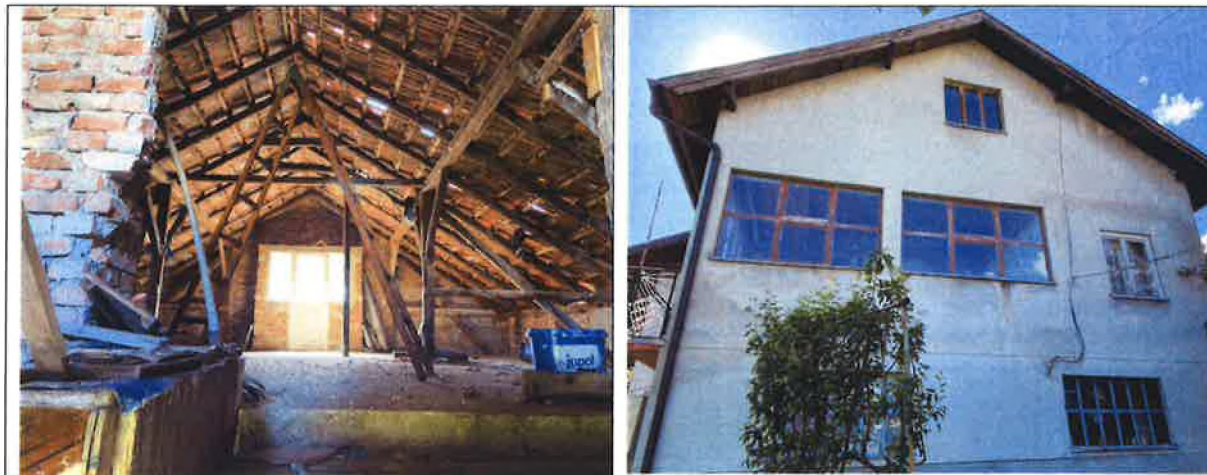
5. FOTODOKUMENTACIJA ZATEČENOG STANJA

Vizualnim pregledom je ustvrđeno da su na dostupnim nosivim zidovima vidljive široke pukotine i znatni pomaci te se utvrđuje da predmetni nosivi zidovi više nemaju zahtijevanu mehaničku otpornost i stabilnost.

Temeljem vizualnog pregleda postojeće zgrade – obiteljske kuće na adresi Graduši 23 u Zagrebu, utvrđujem da se radi o uništenoj zgradi, odnosno da su konstrukcijski elementi zgrade oštećeni potresom 22. ožujka 2020. godine te 28. i 29. prosinca 2020. godine izgubili svoju mehaničku otpornost i stabilnost u toj mjeri da njezina obnova nije moguća.
