Dana 28.05.2021. izvršen je obilazak i pregled zgrade na adresi Lipovac I 6, Zagreb. Pregledom je utvrđeno da je zgrada oštećena u potresima 22. ožujka 2020. godine te 28. i 29. prosinca 2020. godine. Predmetnoj zgradi je na prethodnim preliminarnim pregledima dodijeljena crvena naljepnica (NEUPORABLJIVO).

4. ZGRADA: OBITELJSKA KUĆA

5. LOKACIJA: Lipovac I 6, Zagreb
k.č.br. 2015, k.o. Maksimir
zk.č.br. 8037/16, k.o. Grad Zagreb

7. BROJ IZVJEŠTAJA: IZVJ-8/2021

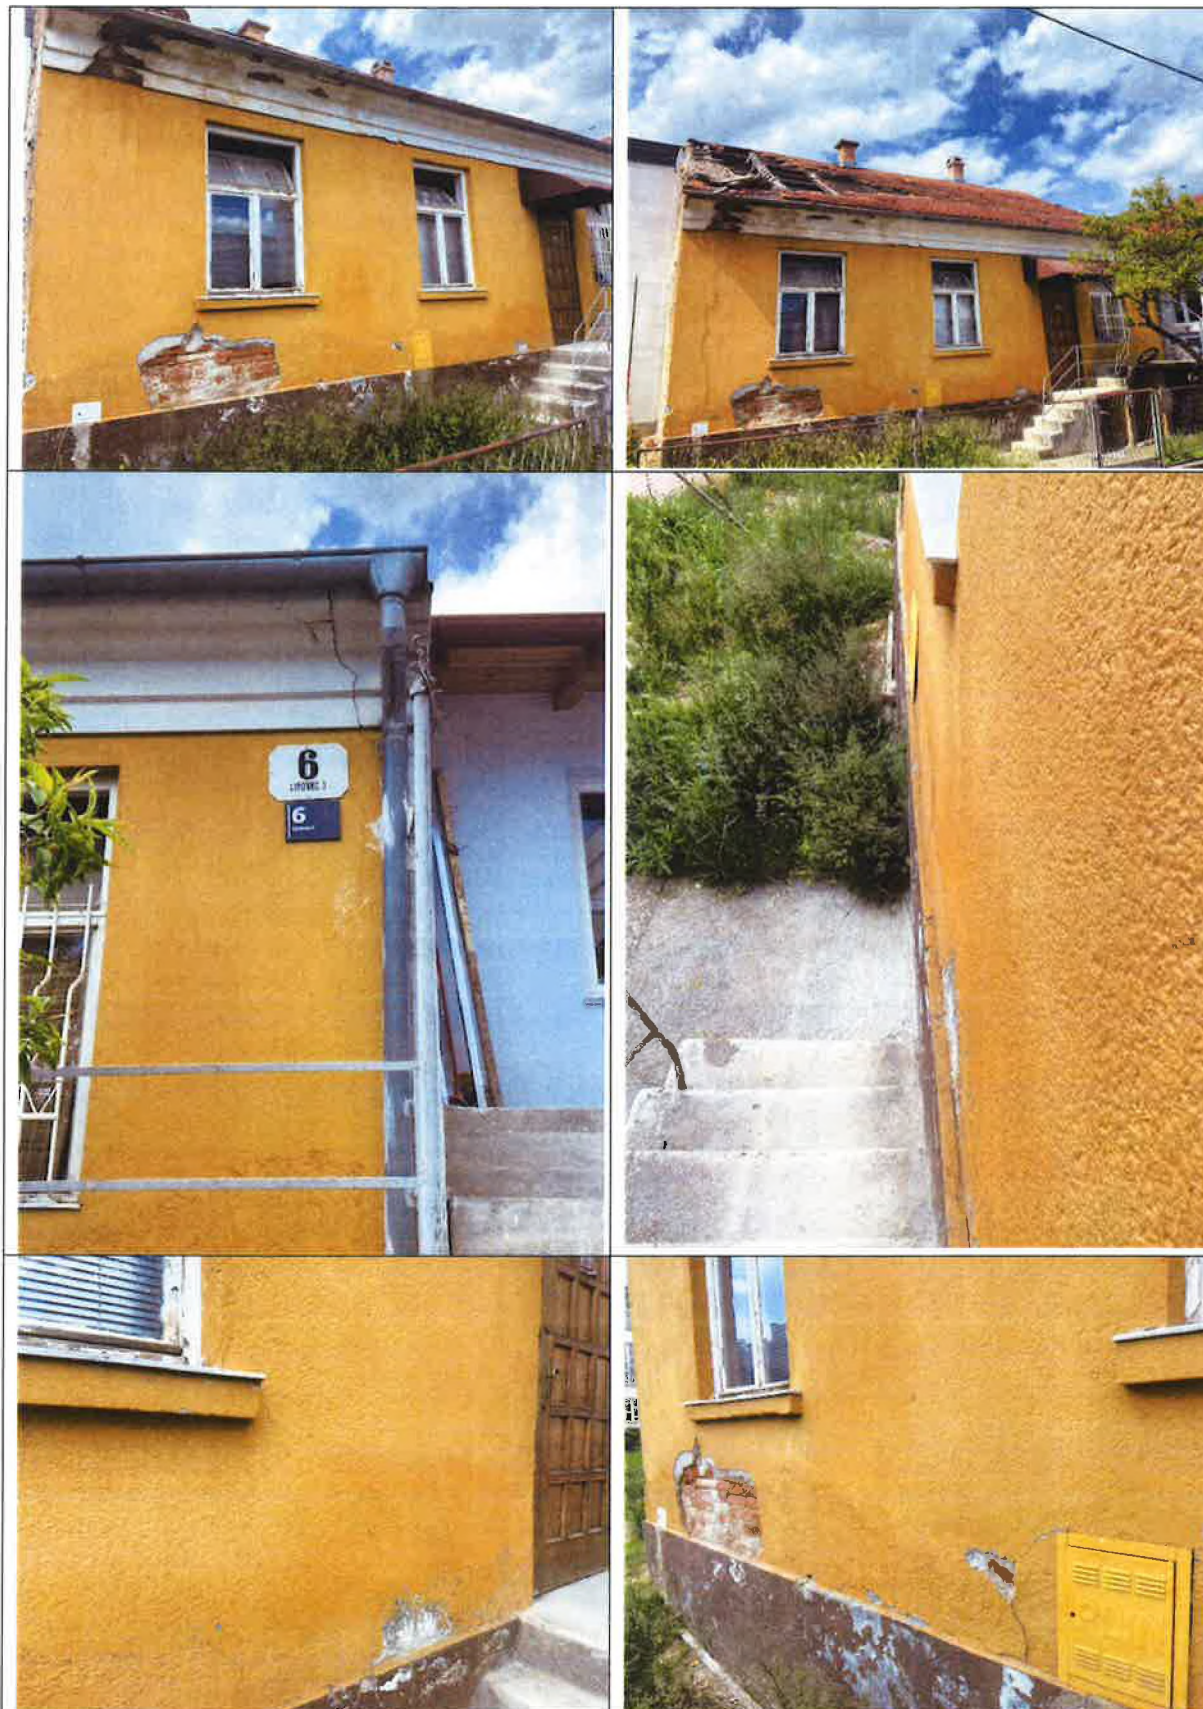
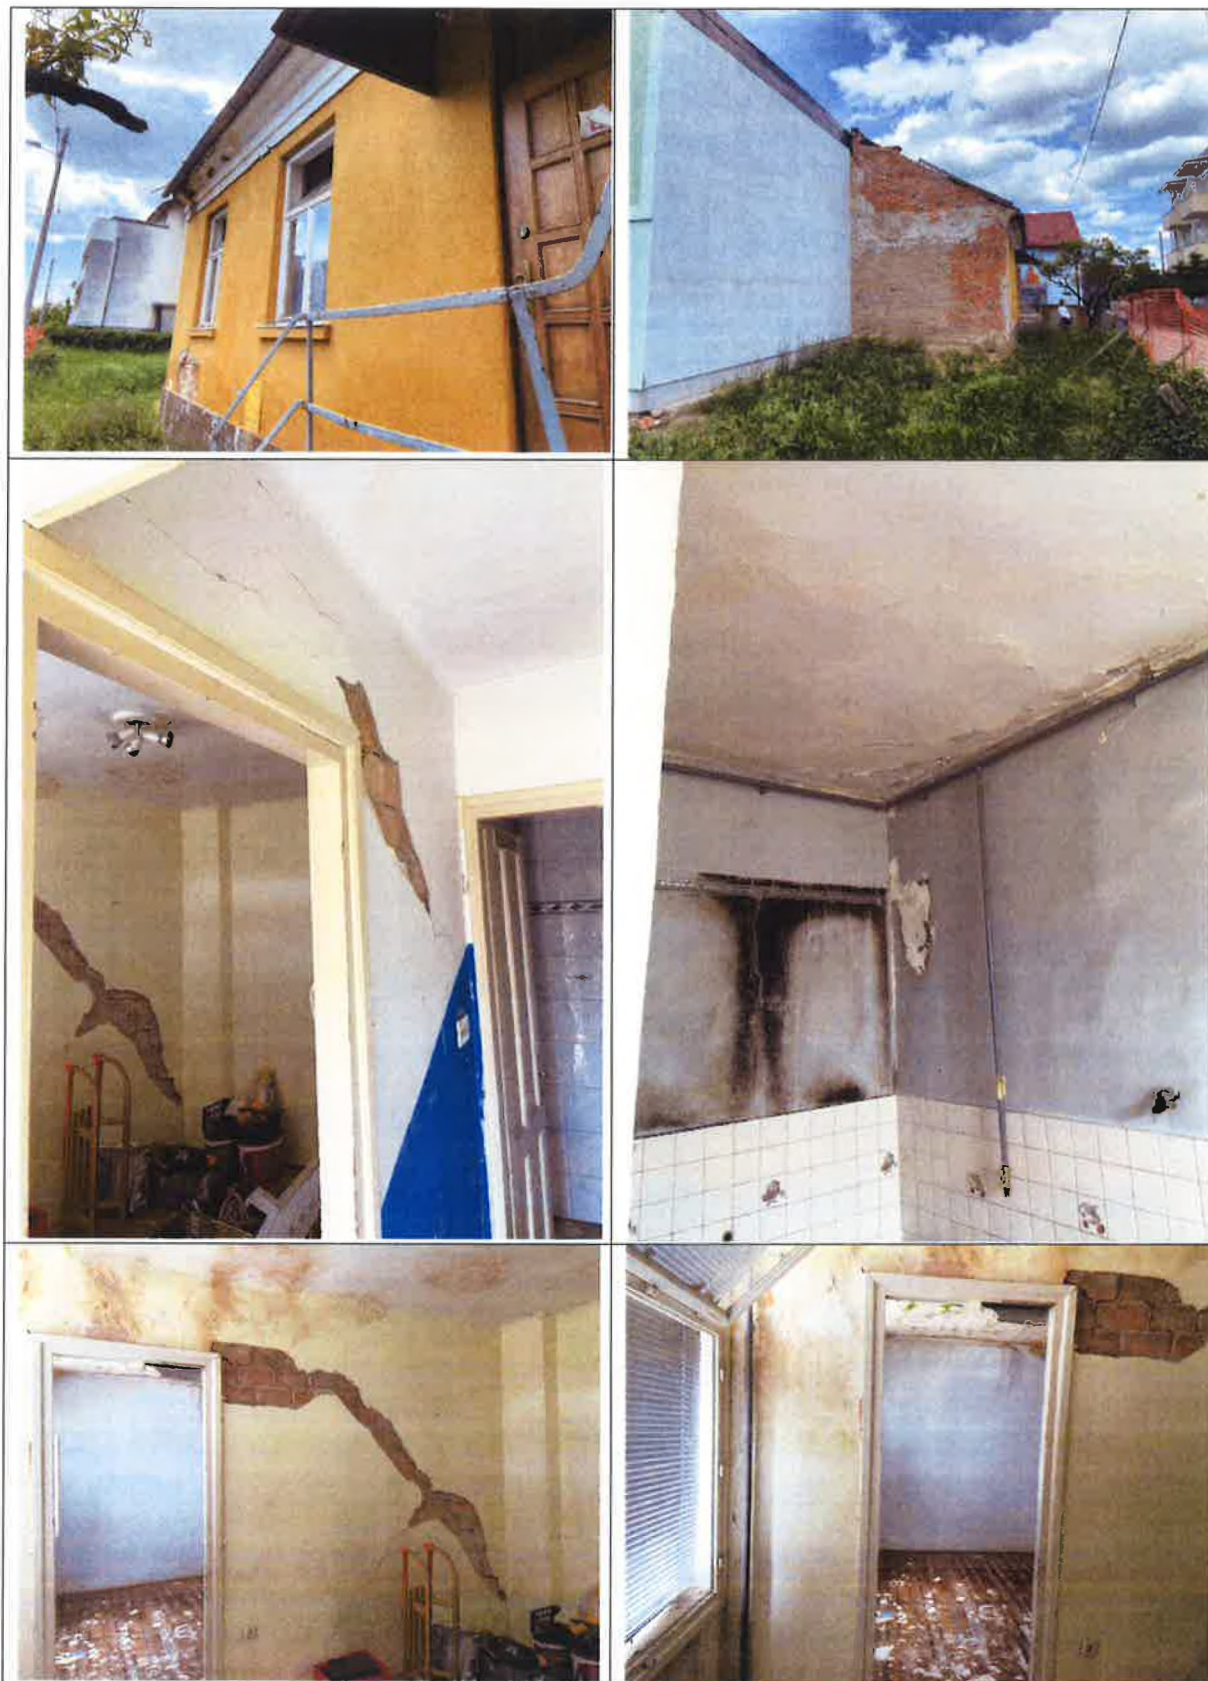
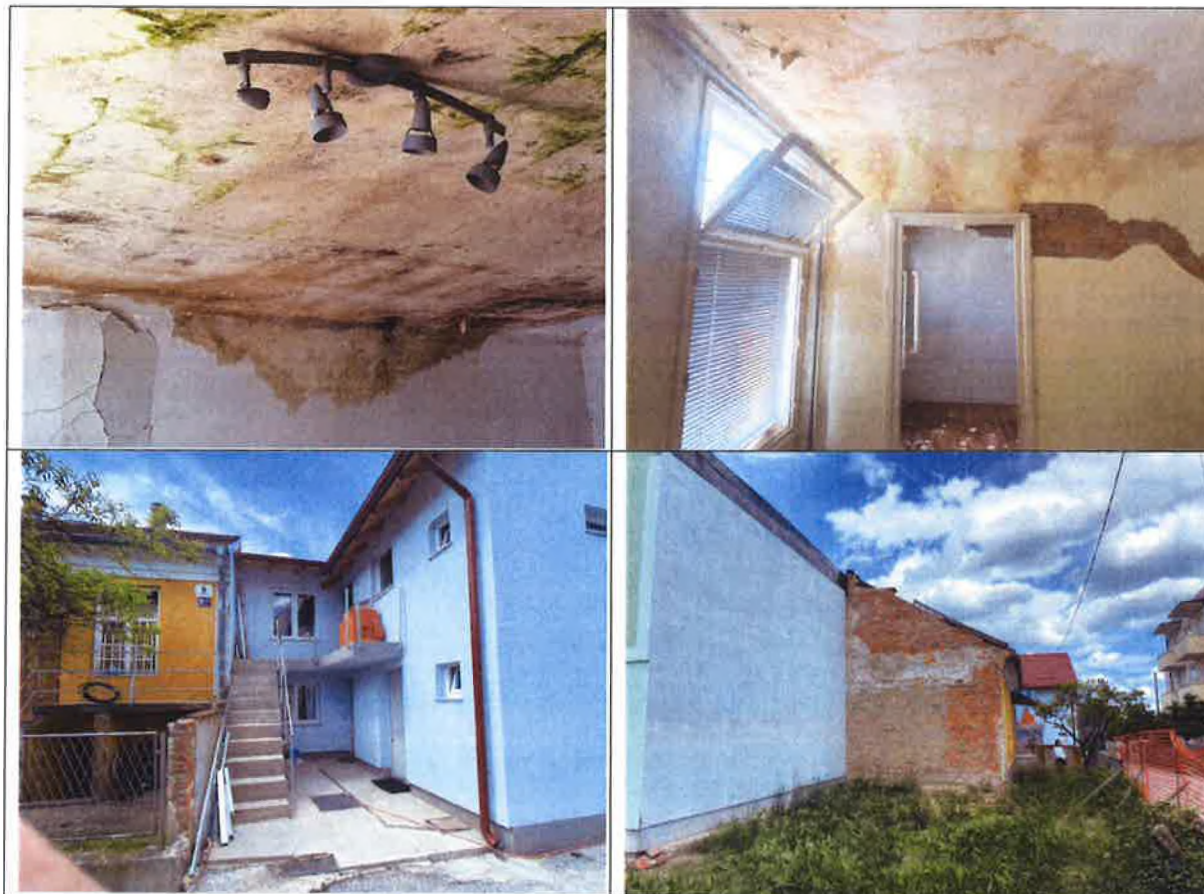
5. FOTODOKUMENTACIJA ZATEČENOG STANJA

Vizualnim pregledom je ustvrđeno da su na dostupnim nosivim zidovima vidljive široke pukotine. Uočen je pomak vanjskog uličnog zida izvan vertikalne ravnine, urušen je krov te je oštećena međukatna konstrukcija (drvene grede). Zgrada je izvedena bez vertikalnih sekrlaža te je mort zida upitne preostale tlačne čvrstoće. Utvrđuje se da predmetni nosivi zidovi nemaju zahtijevanu mehaničku otpornost i stabilnost.

Temeljem vizualnog pregleda postojeće zgrade – obiteljske kuće na adresi Lipovac I 6 u Zagrebu, utvrđujem da se radi o uništenoj zgradi, odnosno da su konstrukcijski elementi zgrade oštećeni potresom 22. ožujka 2020. godine te 28. i 29. prosinca 2020. godine izgubili svoju mehaničku otpornost i stabilnost u toj mjeri da njezina obnova nije moguća.
