IZVJEŠTAJ O UTVRĐIVANJU OŠTEĆENJA KONSTRUKCIJSKIH ELEMENTATA ZGRADE I IZRAČUN GRAĐEVINSKE BRUTO POVRŠINE OBJEKTA

BROJ IZVJEŠTAJA: IZVJ-12/2021

LOKACIJA: Gojlanska 15, Zagreb

Zagreb, 11.06.2021.

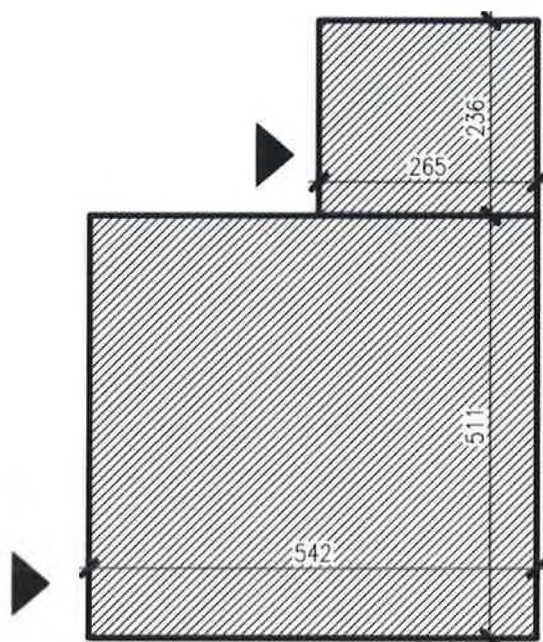
POMOĆNI PROSTOR (DVORIŠNI OBJEKT)

Pored Zgrade nalazi se pomoćni prizemni objekt građevinske (bruto) površine 33,95 m². Na predmetnom pomoćnom objektu su evidentirane pukotine po zidovima i stropovima. Predmetni pomoćni objekt je građen mimo pravila struke te je upitna preostala mehanička otpornost zidova i stropova, shodno tomu je preporuka predmetni pomoćni objekt isto ukloniti.
