PROJEKTNO RJEŠENJE PROTUPOTRESNE SANACIJE STAMBENE ZGRADE

LOKACIJA: **Ulica Natka Nodila 2** | ZAGREB
Elaborat protupotresne obnove stambene zgrade

OZNAKA ELABORATA: S-4-2020

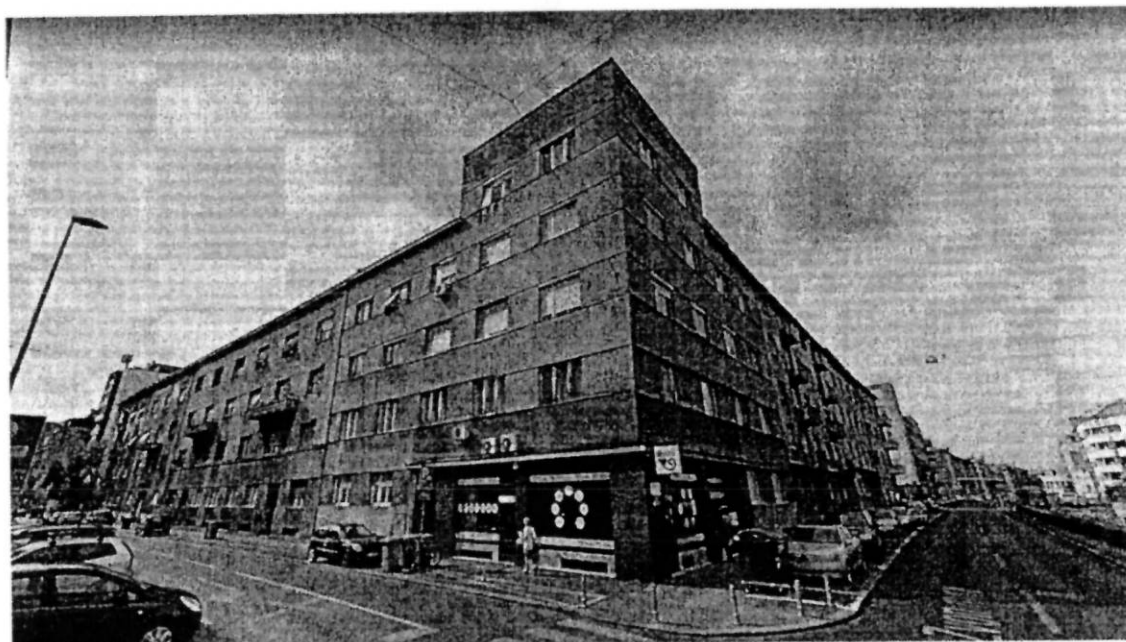
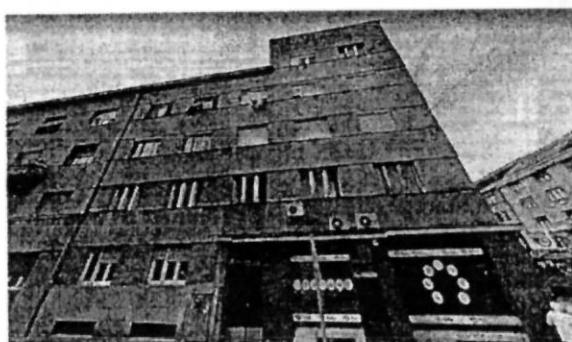
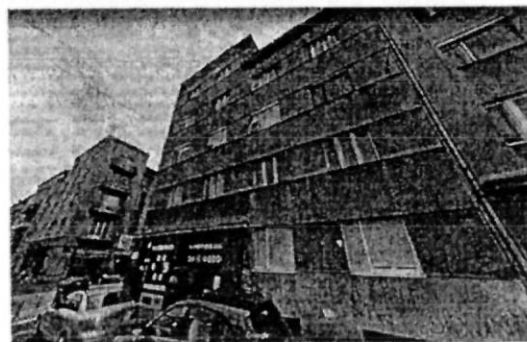
Slika 3,4,5- postojeće stanje prije potresa

Generalno su stanovi na višim etažama doživjeli veća oštećenja, te stanovi koji nisu obnavljani. Prizemlje je u dobrom stanju, bez znatnih oštećenja. Podrum je u potpunosti neoštećen (drugačija konstrukcija od ostatka zgrade, dio podruma u armiranom betonu).

Stropovi u pojedinim stanovima su u lošem stanju (ali nisu konstruktivno ugroženi). Pojedine grede su oslabljene (vibriranje podova), pa se preporuča njihova zamjena u bližoj budućnosti (ne nužno tijekom ove sanacije, ali u narednih nekoliko godina). OSNOVNE STRUKTURE KONSTRUKCIJE NEMAJU STRUKTURALNA OŠTEĆENJA, TE JE OBJEKT SIGURAN ZA KORIŠTENJE, UZ PRIMJENU RJEŠENJA SANACIJE DATIM OVIM PROJEKTOM.

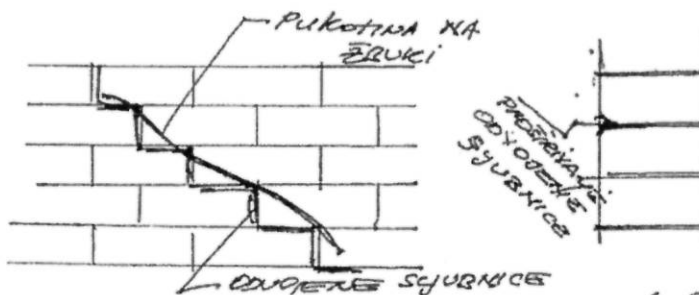
Prijedlog sanacije pukotina na jače devastiranim poprečnim zidovima od opeke debljine 15+ obostrano ožbukano :

1. Otucanje žbuke kompletno sa zida obostrano
2. Utvrđivanje pomaka u odnosu na stropnu konstrukciju
3. Stabilizacija za stropnu konstrukciju - ovisno o detalju - ekspanzirajućom pjenom ili navojnim šipkama.
4. Čišćenje i proširivanje pukotine obostrano

4. Ispunjivanje pukotine reparaturnim mortom obostrano
5. Apliciranje čelične rabić mrežice 14/14mm na zid i žbukanje cementnom žbukom

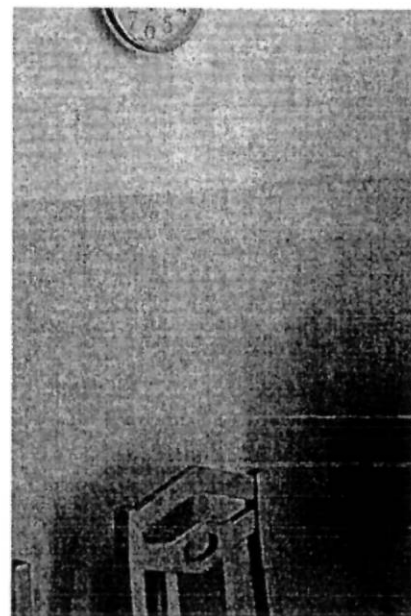
NAPOMENA: Pukotine na pojedinim zidovima sanirane su isključivo soboslikarski. Preporuka je provjeriti da li se radi o zabatnom fasadnom zidu ili normalnim pregradnim zidovima. Za zabatne fasadne zidove predlažem saniranje ojačavanjem - postavom čelične rabić mrežice , te žbukanje cementnom žbukom.

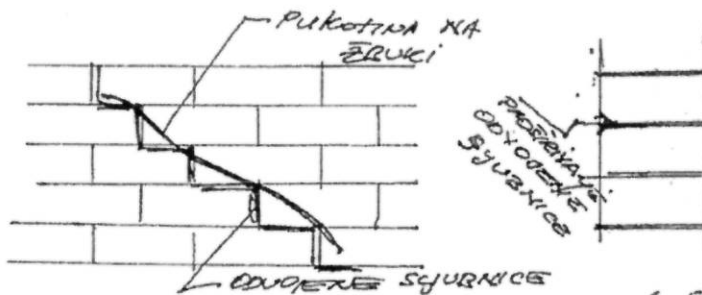
Prijedlog sanacije zapadnog zabatnog zidova od opeke debljine cca 35 cm jednostrano žbukano

1. Otucanje žbuke kompletno sa zida
2. Utvrđivanje pomaka u odnosu na stropnu konstrukciju
3. Stabilizacija za stropnu konstrukciju - ovisno o detalju - ekspandirajućom pjenom ili navojnim šipkama.
4. Čišćenje i proširivanje pukotina

5. Ispunjivanje pukotine reparaturnim mortom
6. Parapetni dio zida - izvesti zarezivanje utora na mjestu fuge - sljubnice, u širini 1 cm horizontalno svaku 3 fuge u dubinu 4-5 cm. Zarezati i armirati od početka do kraja parapeta -
